ESTUDIO DE HUMEDADES EN CALZADAS Y FIRMES

Identificar el posible origen y sus dimensiones de los sucesivos procesos de hundimiento que ha sufrido un tramo de autopista.

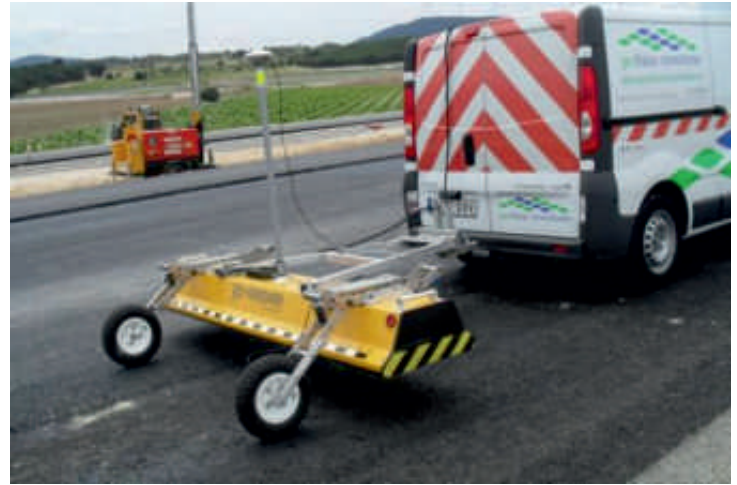
Dadas las pequeñas dimensiones del tramo a investigar la antena de 3D-Radar se montó sobre una estructura de ruedas para desplazarla manualmente. Para georeferenciar los datos registrados se empleó un equipo receptor GPS instalado sobre el centro de la antena.

Con este dispositivo se cubre un ancho de 2,1 metros por cada barrido de la antena, siendo necesarios dos barridos para cubrir completamente un carril de autopista. La velocidad de registro en este caso fue de 4 Km/h, aunque dependiendo de las dimensiones y objetivos del estudio la velocidad de registro puede alcanzar los 100 Km/h.

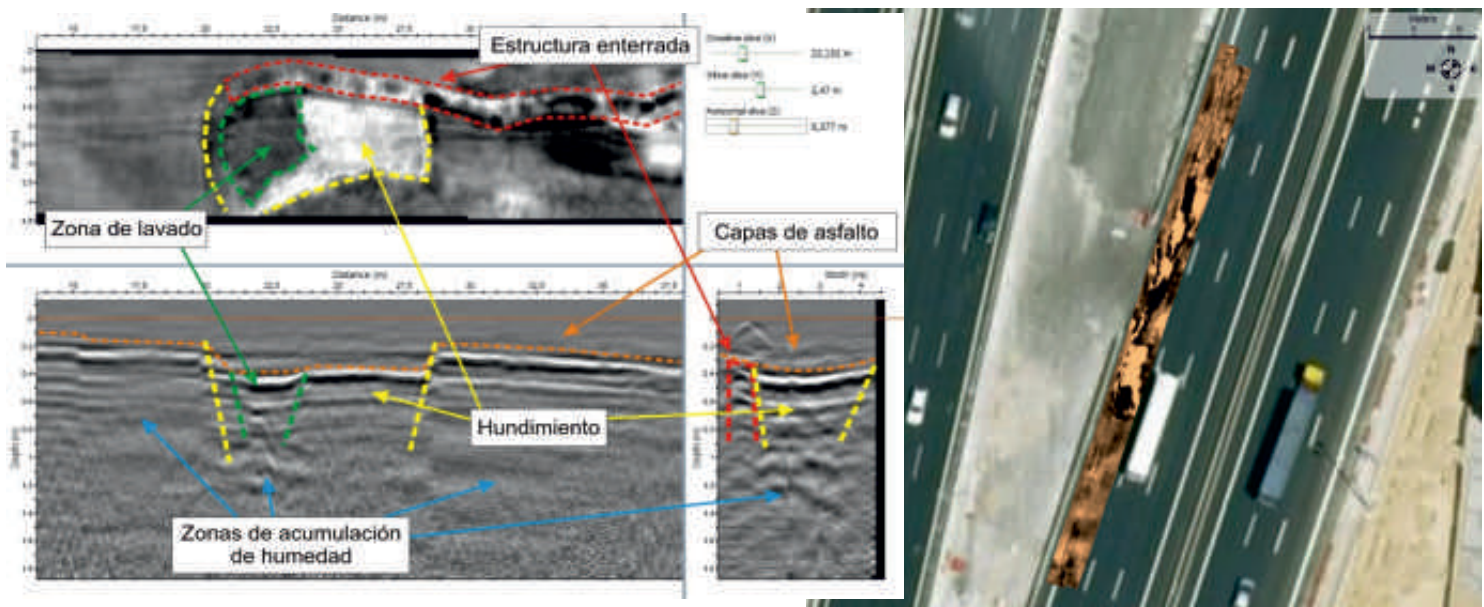
Planos de distribución y extensión de patologías, indicando:

- Se identifican y cartografían dos zonas deformadas de firmes que han sufrido hundimientos.
- La práctica totalidad de la zona presenta elevados grados de humedad.
- Se identifica y delimita una zona que ha sufrido procesos de lavado de finos.
- Se identifican y cartografían dos posibles huecos.
- Se identifican varias estructuras enterradas provenientes probablemente de anteriores remodelaciones de la autopista.
