REHABILITACIÓN DE ESTRUCTURAS ARQUEOLÓGICAS

Estudio combinado mediante Tomografía Eléctrica y Geo-radar de la estructura interna de varios paños de la Muralla Almorávide del Marrubial, en Córdoba.

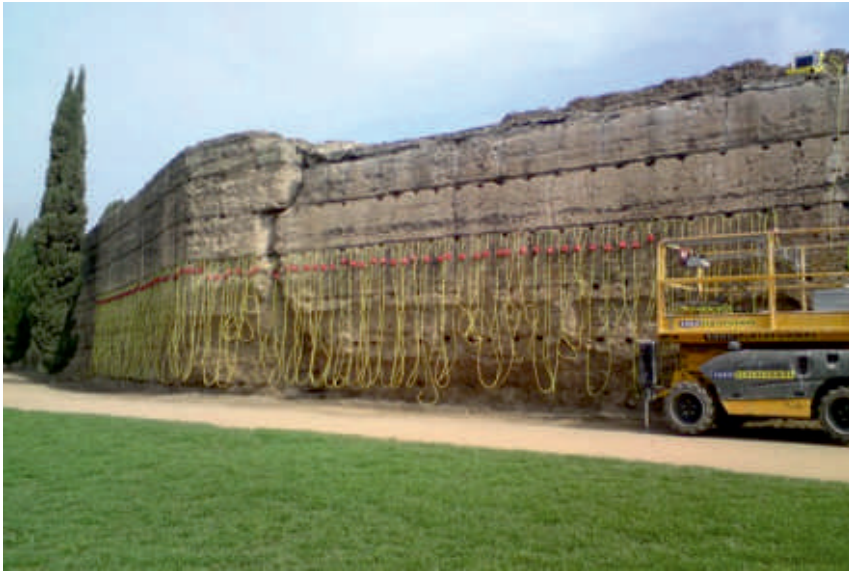
Estudio de la Muralla del Marrubial con Tomografía eléctrica.

Este estudio combinado es una herramienta muy eficaz para estudiar la geometría y extensión de ciertas patologías, tales como grietas y fracturas, y también para detectar zonas con acumulación de humedades.

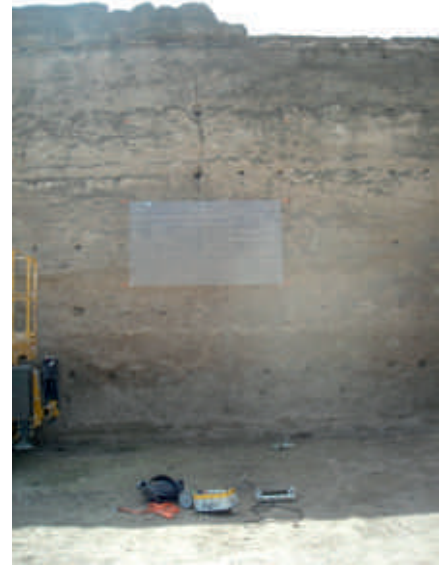
Estudio de la Muralla del Marrubial con GPR.
