## ESTADO INTERNO DE LOS PILARES

‘Estudio Geofísico mediante Geo-radar 2D de alta frecuencia y Geo-radar 3D Multifrecuencia, para la investigación de patologías en pilas y tablero de un viaducto.

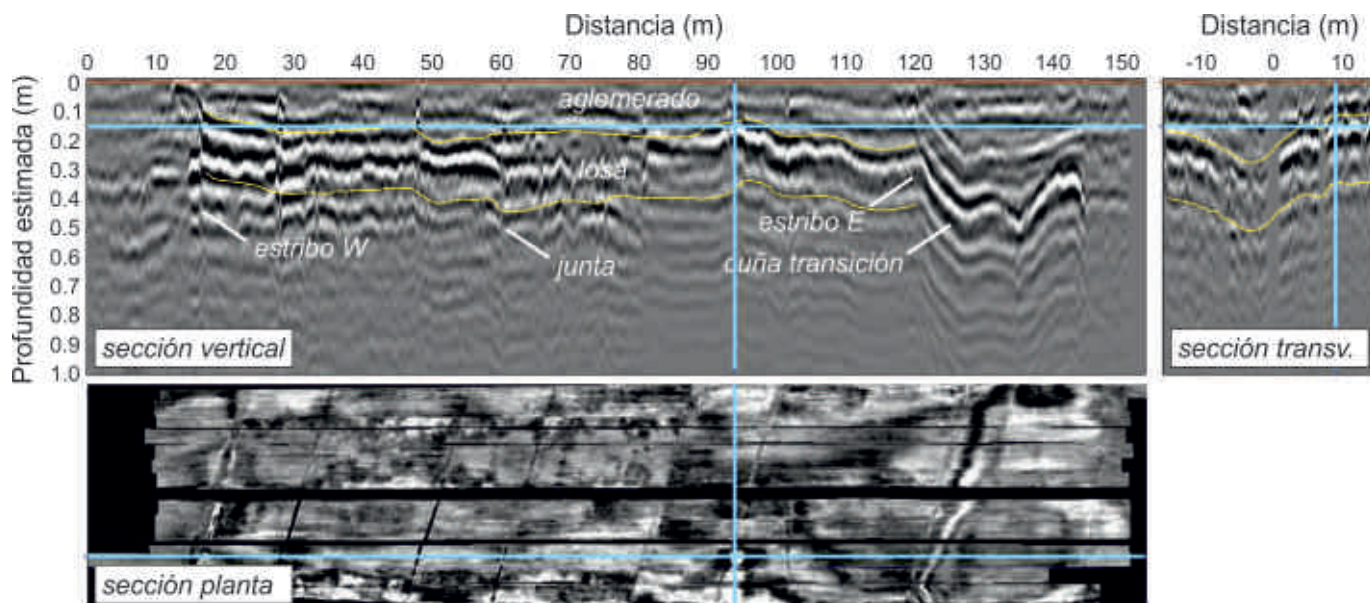
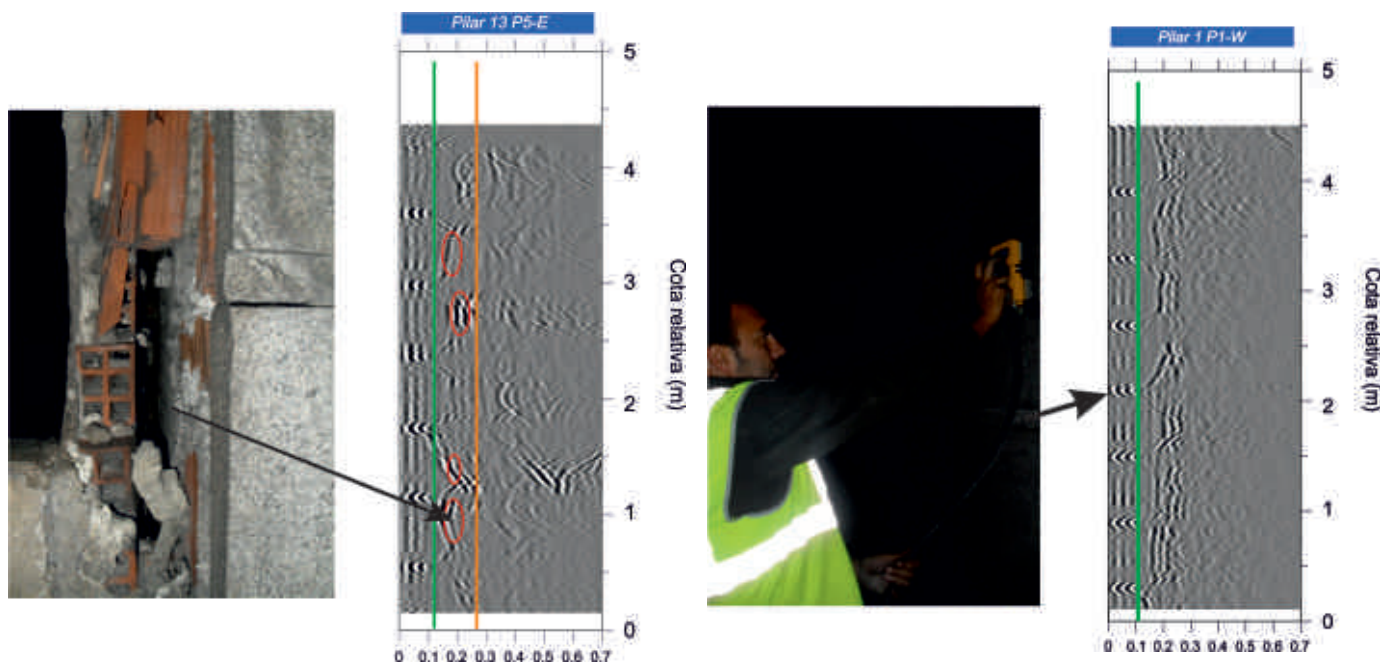
Los objetivos de los trabajos de inspección mediante geo-radar son la localización de posibles defectos en las pilas detrás del revestimiento de placas de granito y el cartografiado del estado del hormigón y de la armadura de la zona superior del
